Relatório de Projeto

Enrocamento Rio Cubatão

Santo Amaro da Imperatriz/SC

Este documento foi desenvolvido pela HS GEOLOGIA para a prefeitura de Santo Amaro da Imperatriz/SC para formatação de projeto executivo de estabilização das margens do Rio Cubatão no trecho a iniciar pelos encontros da ponte na Rua Beira Rio com extensão total de 880,00 m.

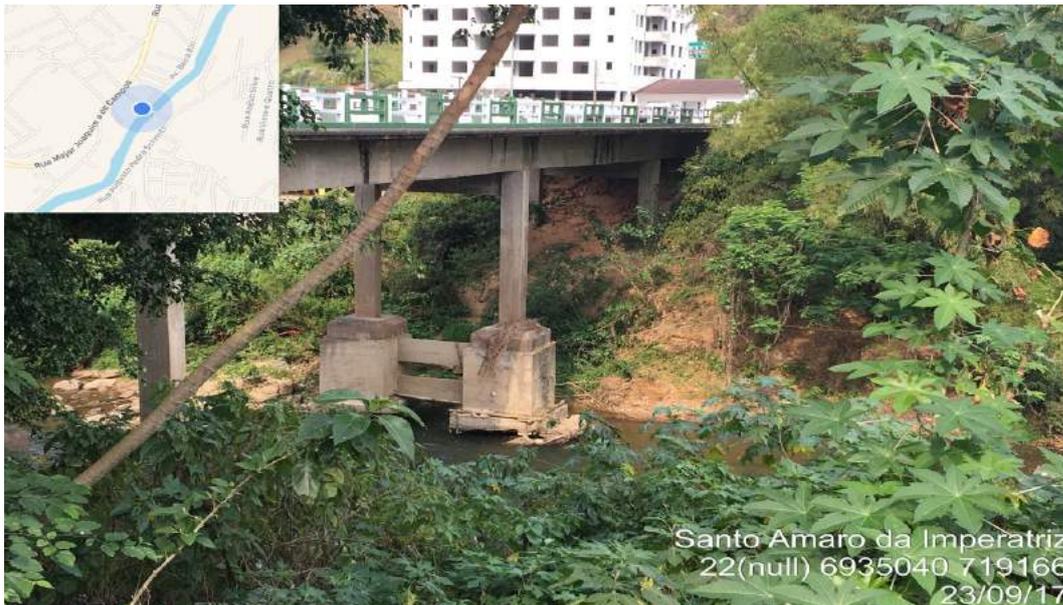
Foto 2: Vista geral do encontro de ponte da margem direita onde receberá uma camada de enrocamento junto ao talude para proteção contra erosão e solapamentos. Com 1,00 m de espessura e 3,00 m de altura junto ao talude em solo.

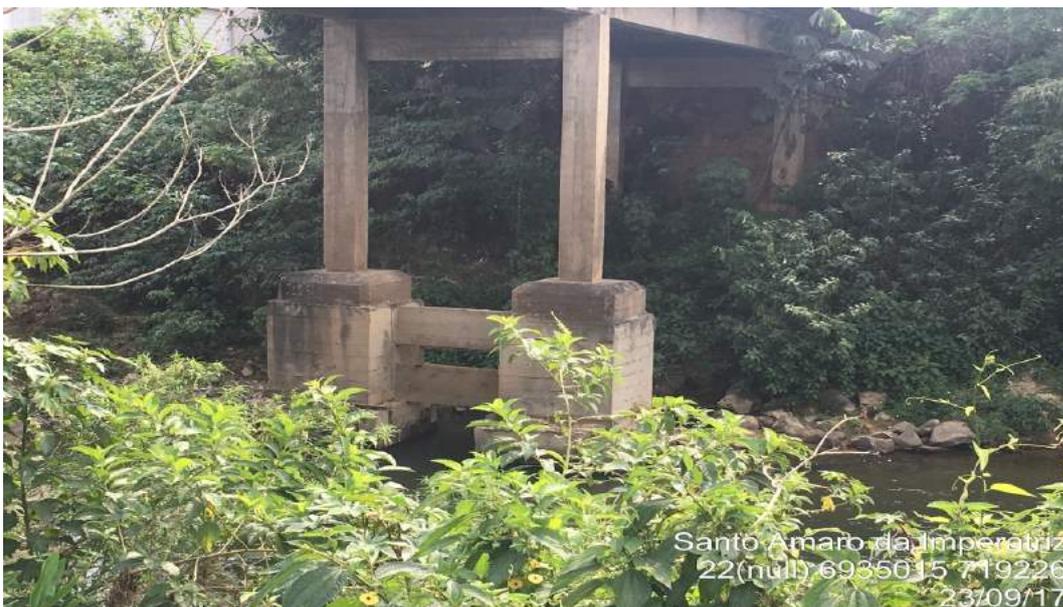
Foto 3: Vista geral do encontro de ponte da margem direita onde receberá uma camada de enrocamento junto ao talude para proteção contra erosão e solapamentos. Com 1,00 m de espessura e 3,00 m de altura junto ao talude em solo.

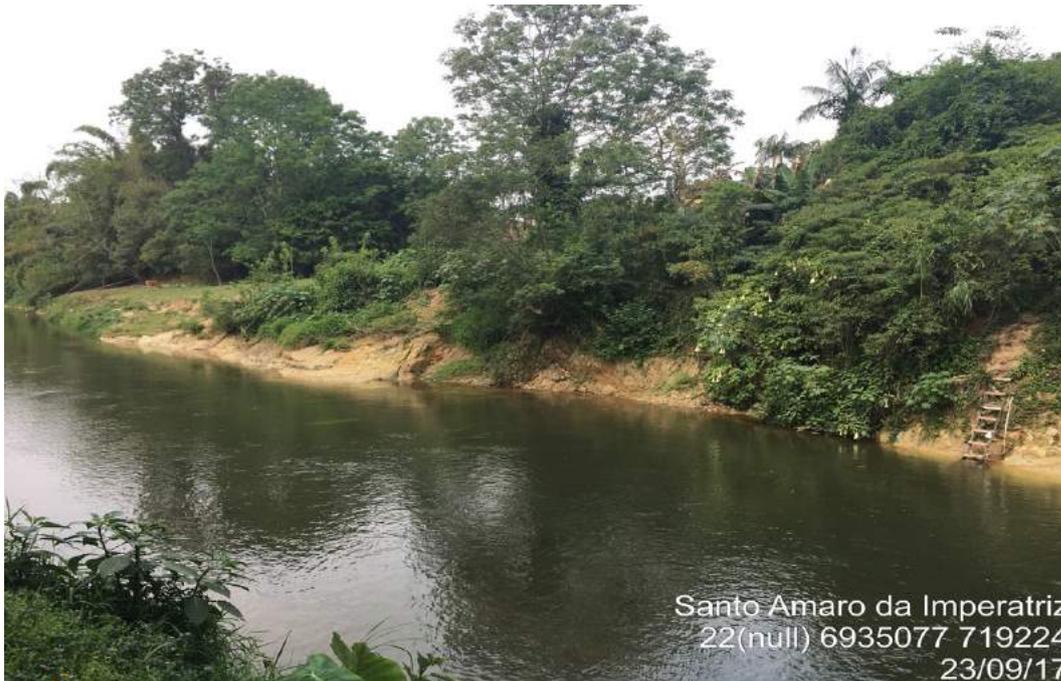
Foto 4: Trecho do rio da margem direita distante cerca de 100 m do PP onde será retificado e tratado com enrocamento.

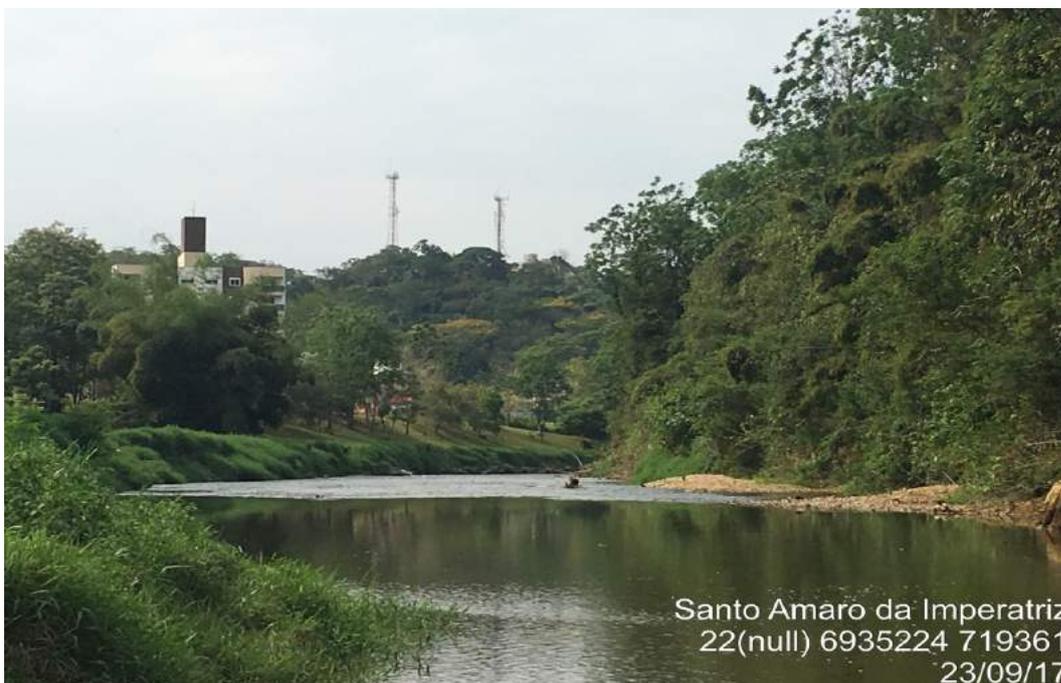
Foto 5: Vista geral de ambas as margens onde receberá tratamento com enrocamento, mas este trecho também passará pelo processo de desassoreamento do leito do rio, como se vê pela margem direita as ilhas de deposição de seixos rolados.

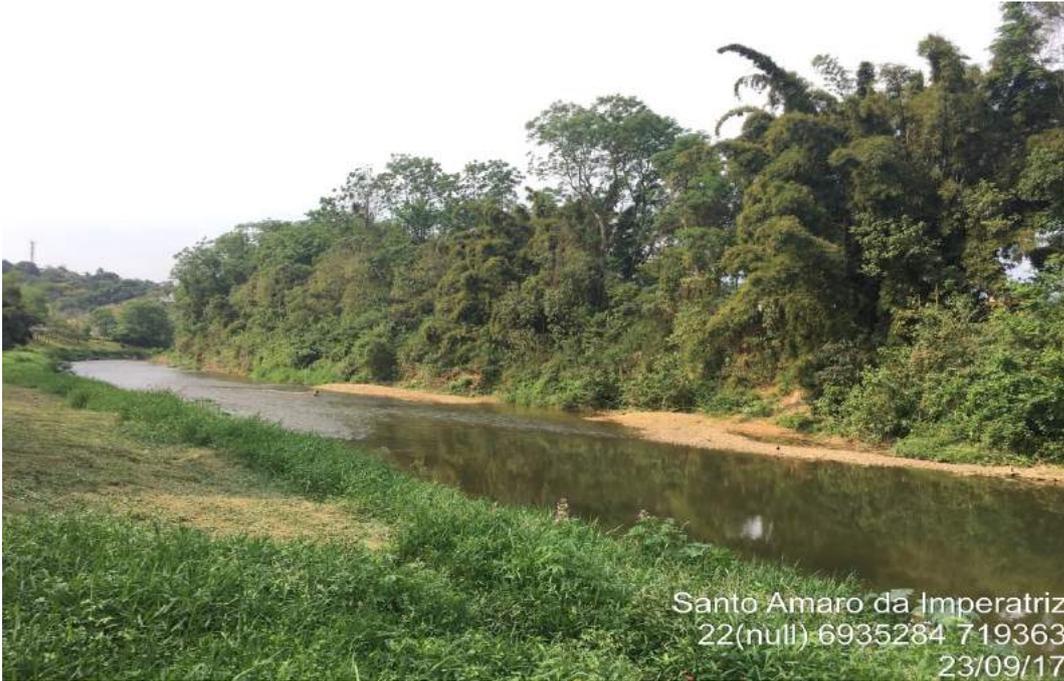
Foto 6: Detalhe do trecho do rio em que será desassoreado e na sequência receberá proteção das margens com enrocamento.

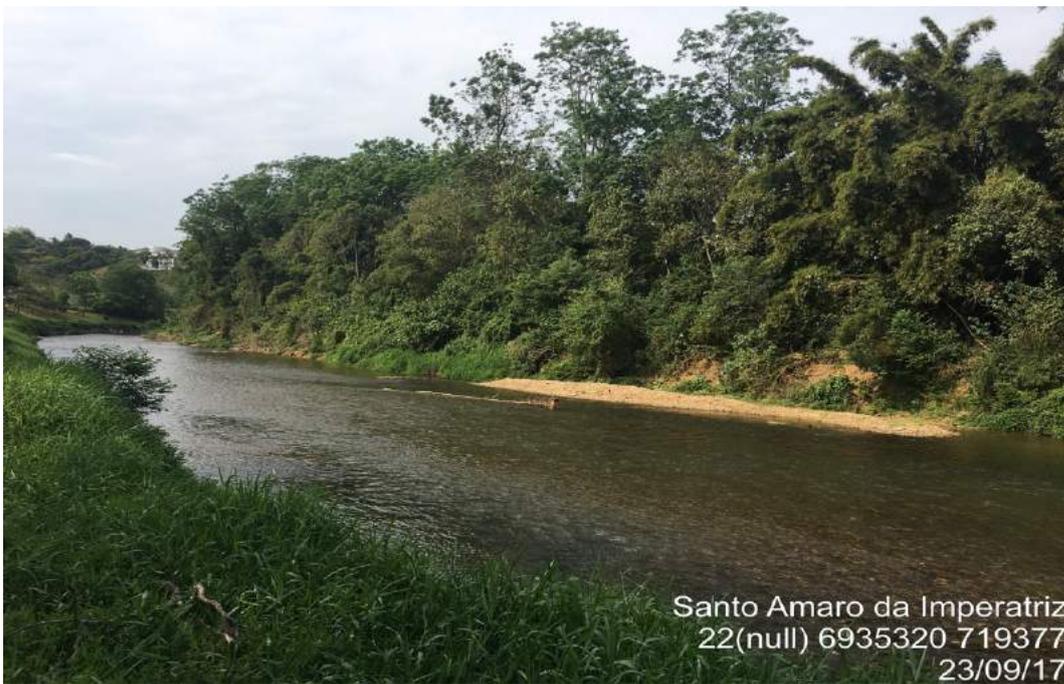
Foto 7: Trecho do rio distante 400 m do PP com sedimentação de seixos rolados que também será desassoreado e tratado com enrocamento.

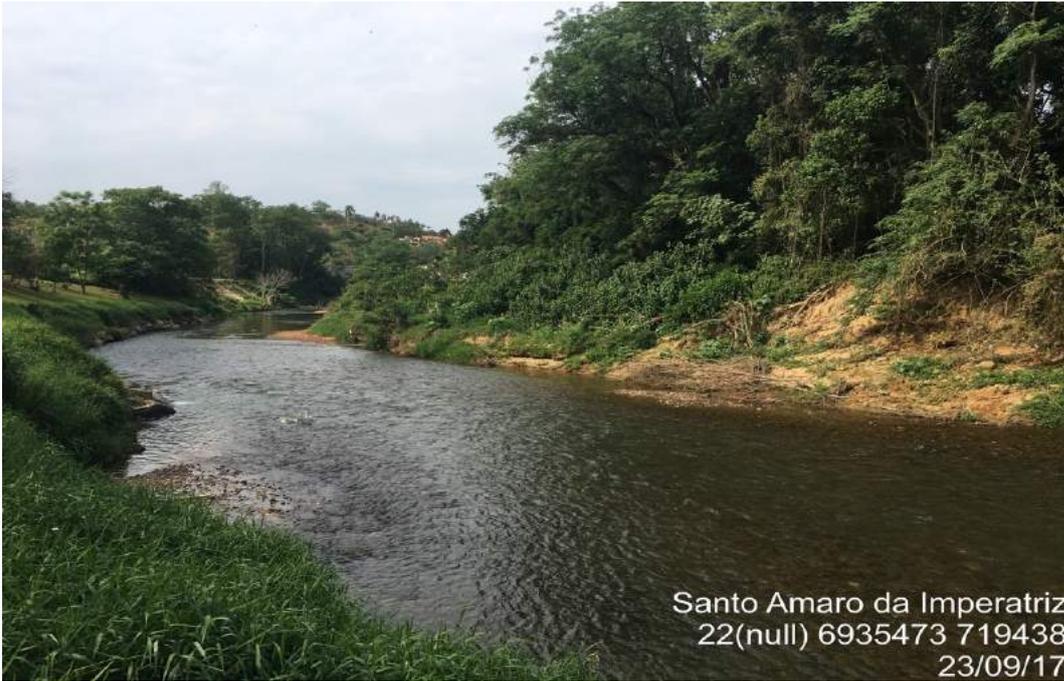
Foto 8: Trecho do rio distante 500 m do PP onde receberá tratamento com enrocamento e desassoreamento.

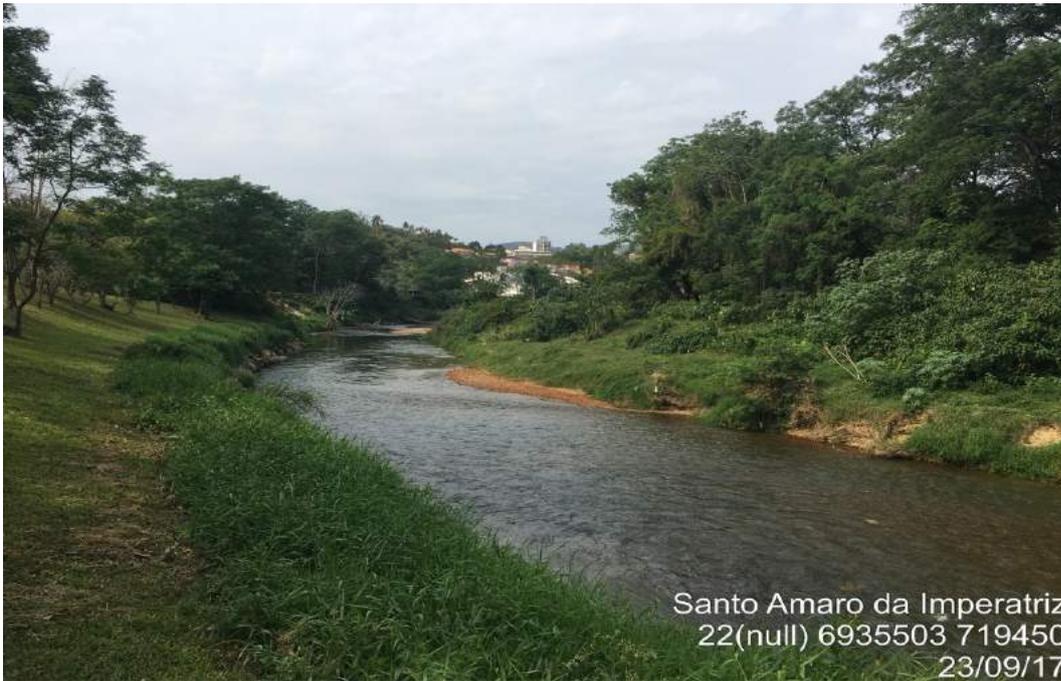
Foto 9: Trecho do rio distante 550 m do PP onde receberá tratamento com enrocamento e desassoreamento.

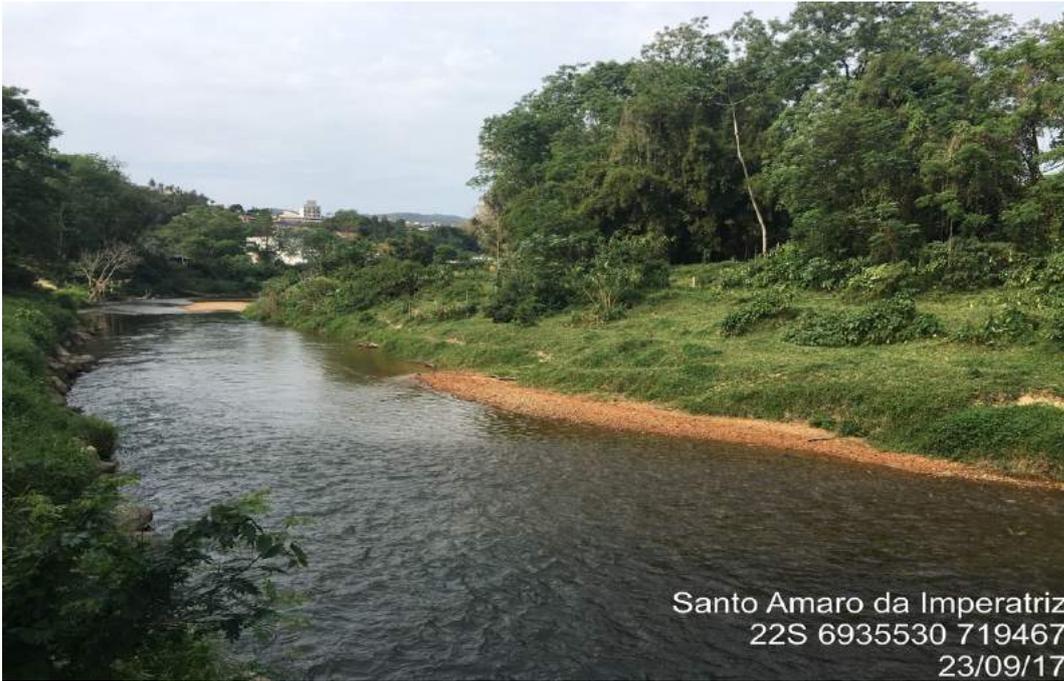
Foto 10: Trecho do rio distante 600 m do PP onde receberá tratamento com enrocamento e desassoreamento.

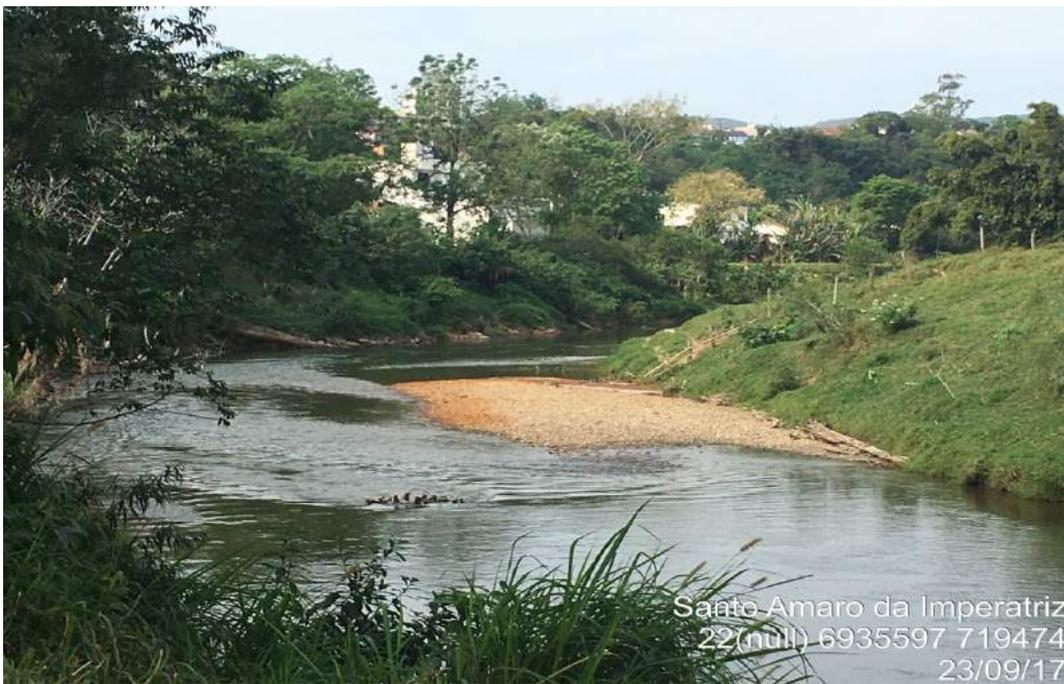
Foto 11: Trecho do rio distante 700 m do PP onde receberá tratamento com enrocamento e desassoreamento.
