| PROJETO: | | <h2>PAVIMENTAÇÃO</h2> | |
| OBRA: | | <h3>RUA VANDA MARIA DERNER</h3> | |
| ESCALA: indicada | CONTEÚDO: ACESSIBILIDADE E SINALIZAÇÃO DA RUA REVITALIZADA | LOCAL: R. VANDA MARIA DERNER, CENTRO, SANTO AMARO DA IMPERATRIZ - SC | <div style="border: 2px solid black; border-radius: 50%; padding: 10px; font-size: 2em; font-weight: bold;">05/07</div> |

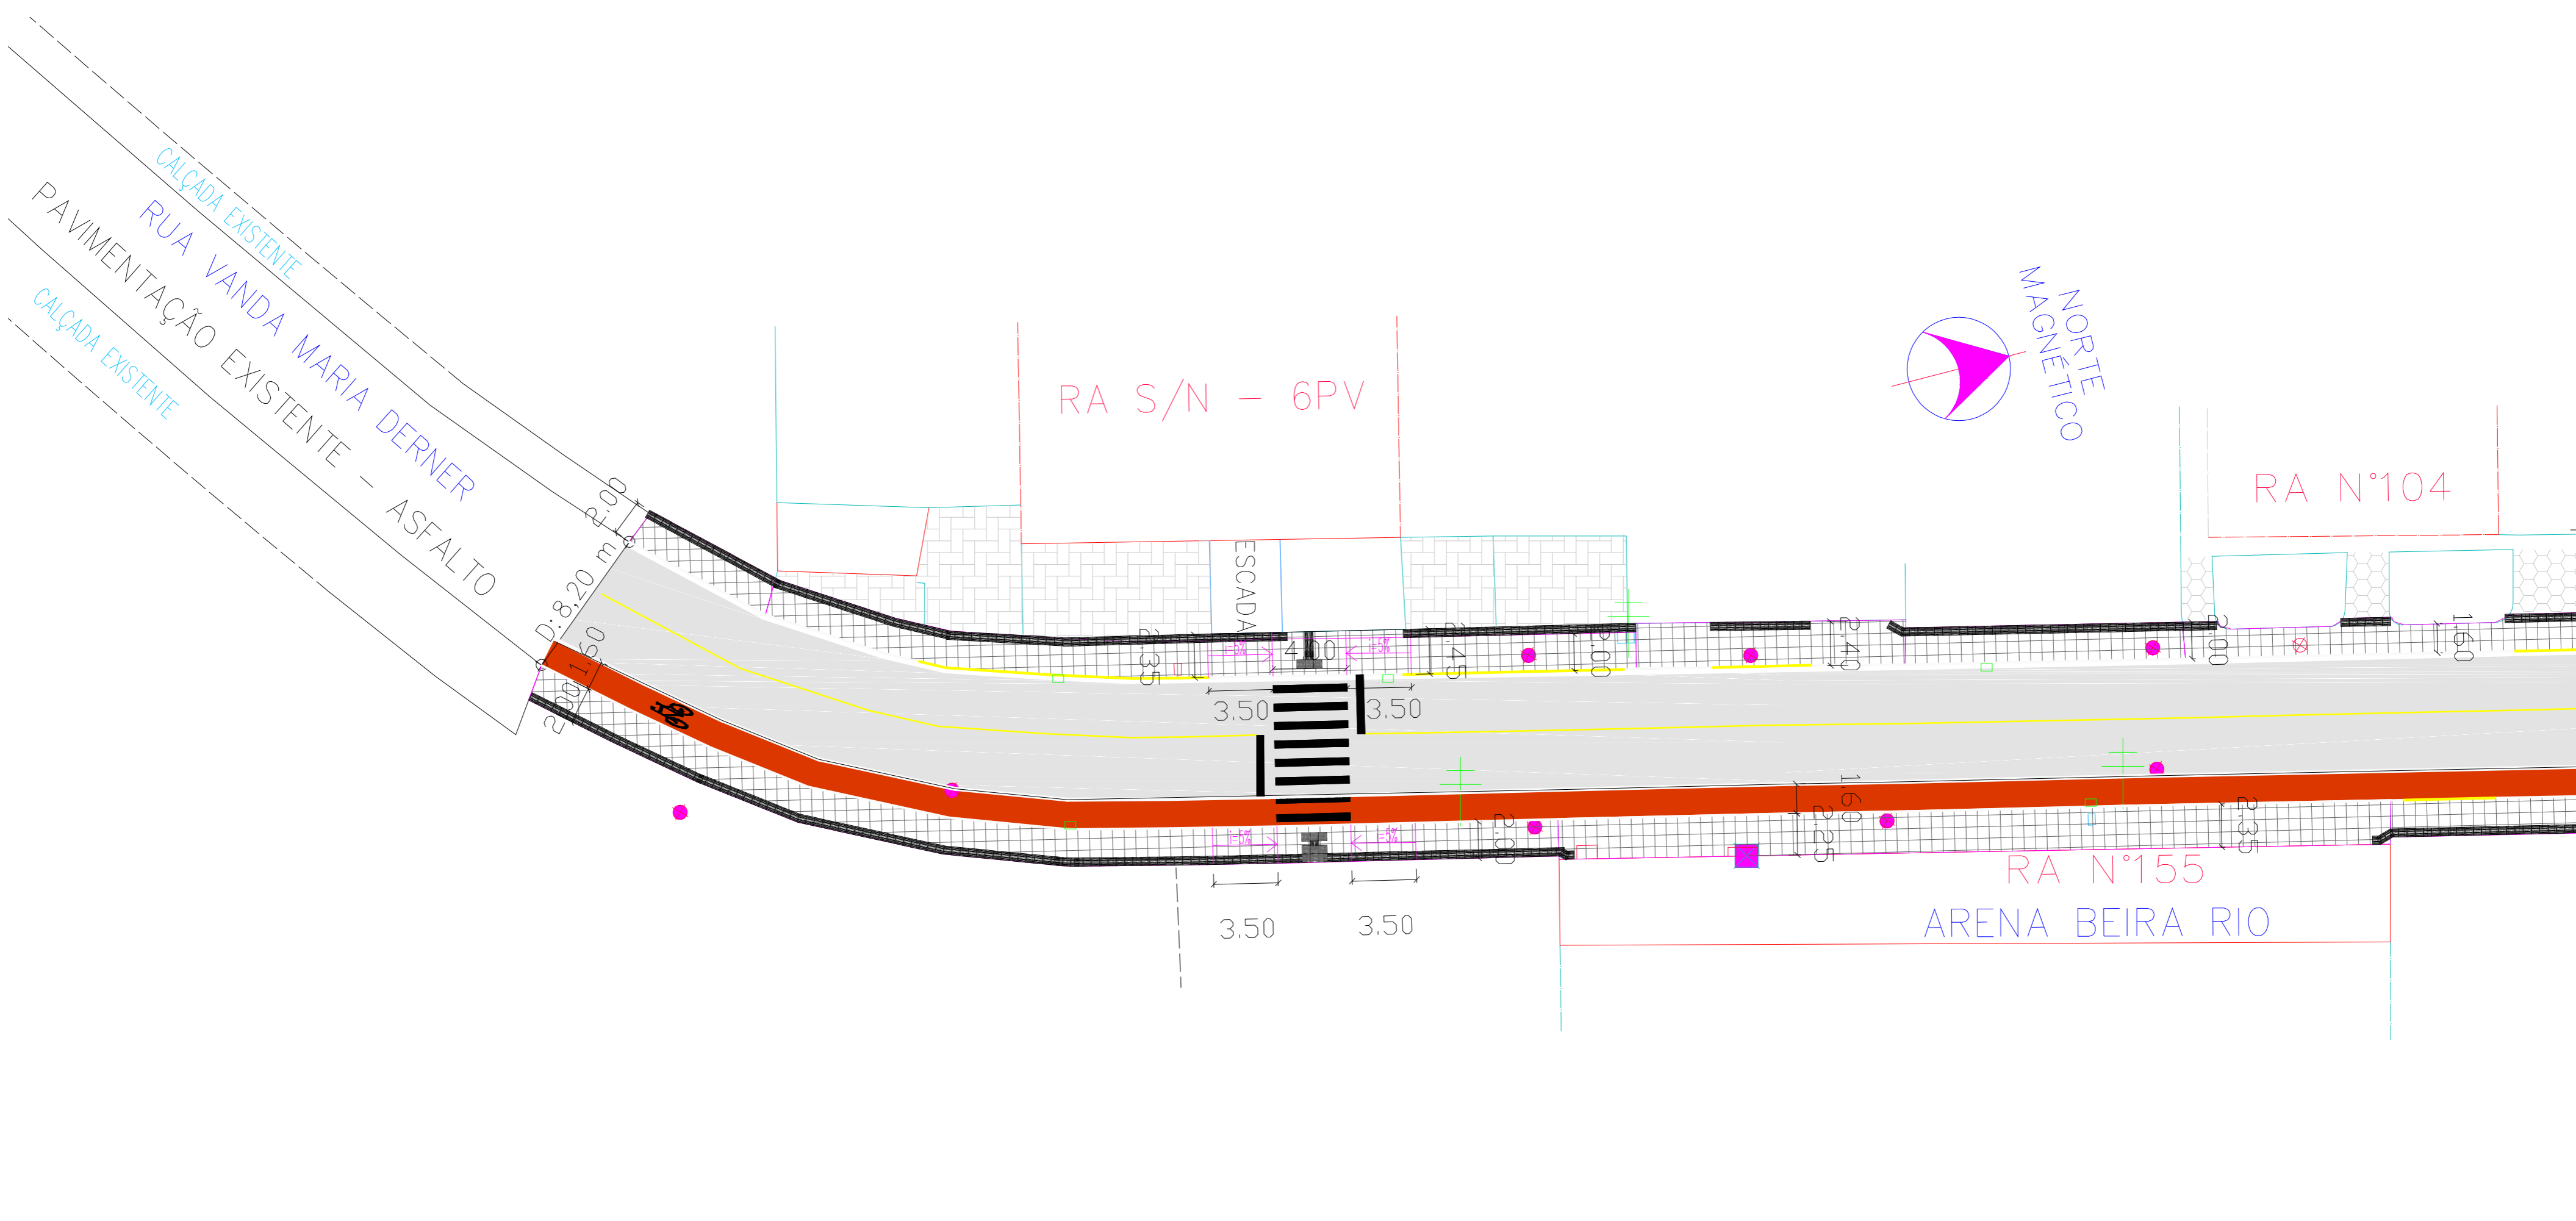
PLANTA DA RUA REVITALIZADA

ESC. 1/250
